Konserveringsrapport

1. Ärende: Konservering av 6 silverbrakteater

2. Fyndort: Ög, Kimstad, Landsjö 2014

Konsivering av 18 järnföremål (9 fyndposter) från arkeologisk undersökning av medeltida borggruin

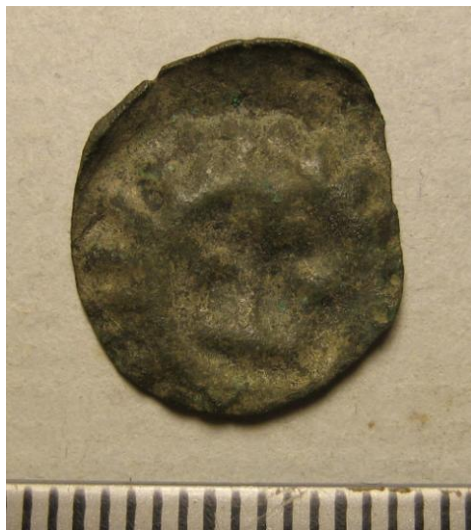
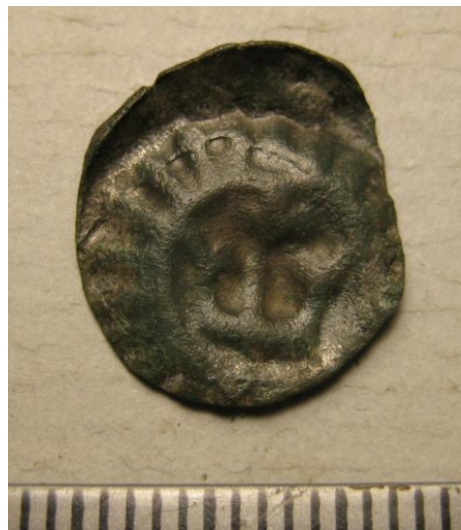
AG-brakteat Magnus Eriksson ca 1360

F1 Denna brakteat var i bättre skick än övriga fem brakteater. Präglingen var delvis synlig innan konservering på åtsidan. Ytan täcktes av ett mycket tunt fläckvis lerskikt. Underliggande skikt hade en gråaktig yta.

Ovan: före och efter konservering

En svag antydan till prägling syntes på å- och frånsidan innan konservering. Mynten bearbetas mekaniskt under mikroskop med syfte att avlägsna överflödiga korrosionsprodukter och förtydliga eventuell prägling. Detta gjordes med hjälp av skalpell, mjuka penslar och bambusticka. Ytorna penslades också med lite avjoniserat vatten för att luckra upp lerskikten som förekom på ytorna. Efter att mynten fått torka konsoliderades mynten med 7% Paraloid i etanol för att förhindra sönderfallande och ytterligare sprickbildningar. Fragmentet som uppvisade passning med en brakteat limmades med Paraloid B72. Avslutningsvis bearbetades mynten med en mjuk roterande gethårstrissa.

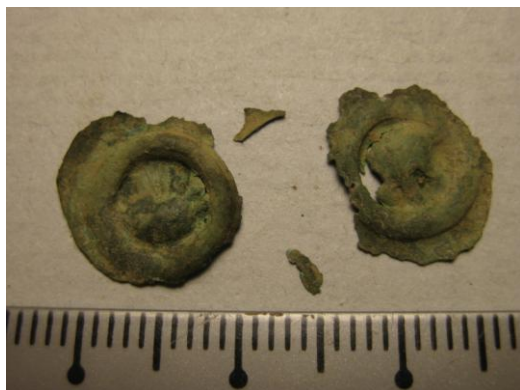
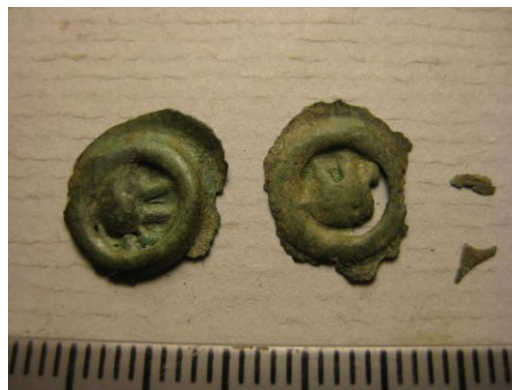
Valdemar Birgersson 1250-75

F2 Två brakteater + två små fragment. Båda brakteaterna var väldigt spröda och ömtåliga och uppvisade sprickbildningar och tendenser till sönderfallande. Båda hade kantskador. Präglingen var delvis synlig innan konservering. Ytorna täcktes bitvis av ett tunt lerskikt med inslag av små gruskorn. Underliggande yta hade en delvis porös ljusgrön beläggning som uppvisade små sprickbildningar.

Ovan: före och efter konservering

F2 och **F3** är extremt sköra och ömtålig, varför de bör hanteras ytterst varsamt.

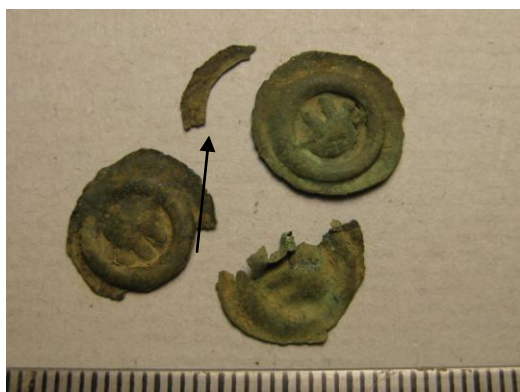
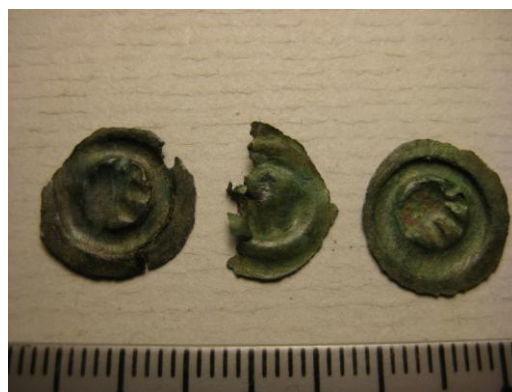
Valdemar Birgersson 1250-75

F3 Tre brakteater + ett litet fragment (randbit) som uppvisade passning med en brakteat (se pil nedan). De tre brakteaterna var väldigt spröda och ömtåliga och uppvisade sprickbildningar och tendenser till sönderfallande. Båda hade kantskador. Prägningen var delvis synlig innan konservering. Ytorna täcktes bitvis av ett tunt lerskikt med inslag av små gruskorn. Underliggande yta hade en delvis porös ljusgrön beläggning som uppvisade små sprickbildningar.

Ovan: före och efter konservering

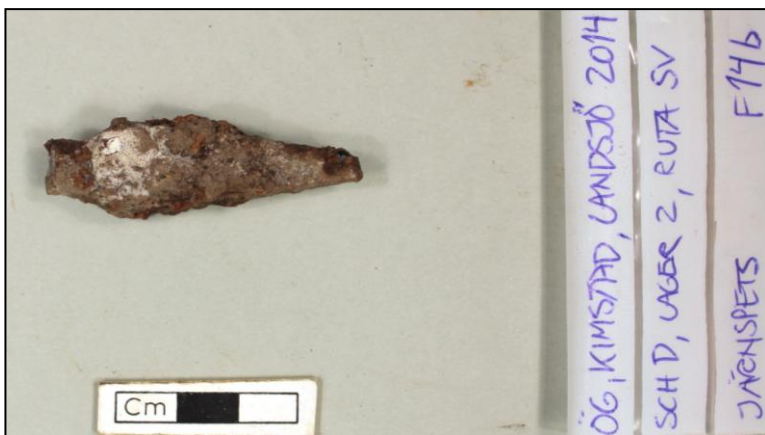
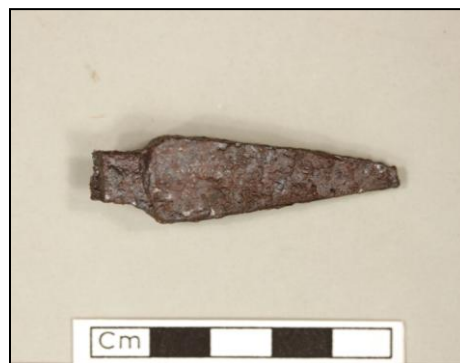
F 14b, före konservering

Udden avbruten, liksom förmodligen även tången. Svagt markerad tångeavsats.

Tunt skikt av korrosionsblandad jord och kalk från murbruk.

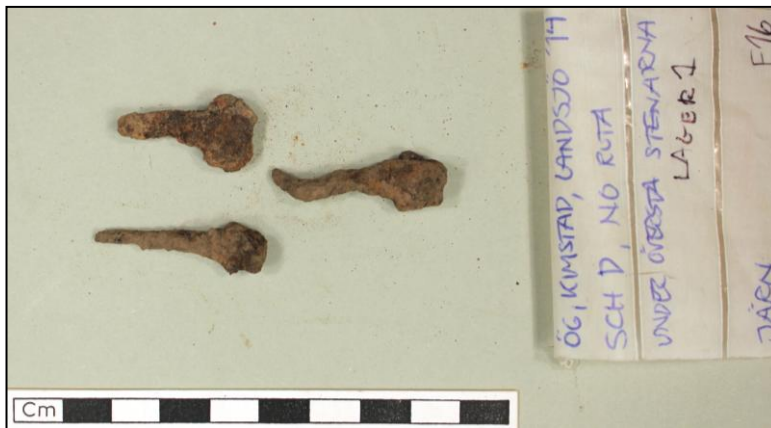
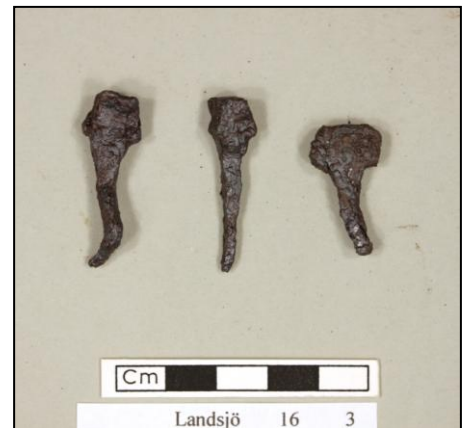
Fnr 16, före konservering

Välbevarad metallkärna och ytskikt. Två stycken förefaller intakta, den ena är lätt krökt; den tredje har avbruten spets.

Täckt med korrosionsblandad lerig jord.

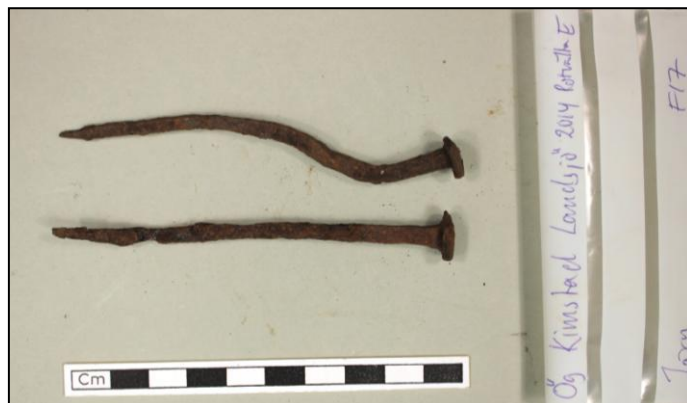
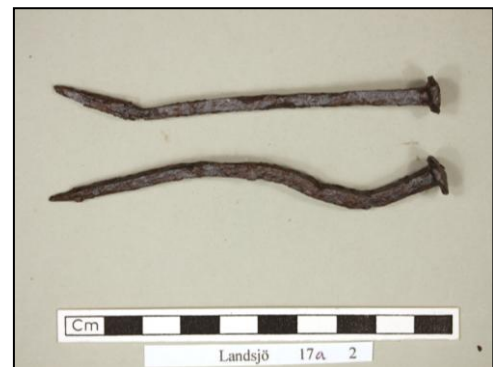
Fnr 17a, före konservering

Intakta, med välbevarad metallkärna och yta. Den ena krokig, den andra stukad intill spetsen där korrosion orsakat materialbortfall.

Täckta av ett tunt lager jord med inslag av rost.

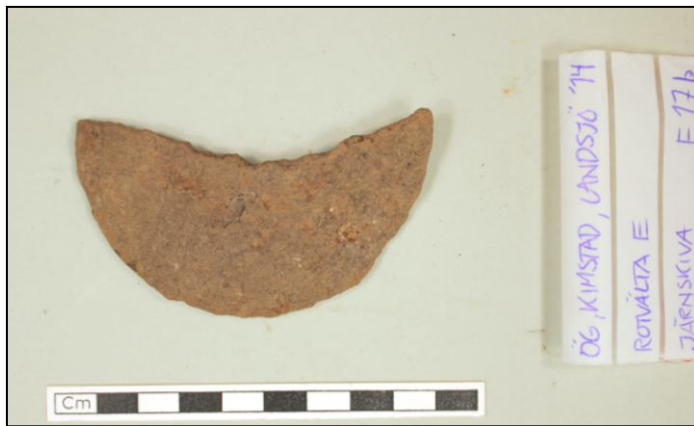
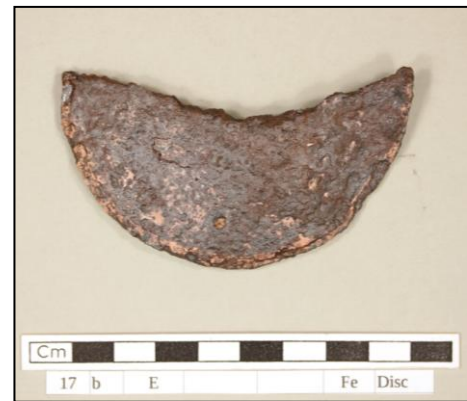
Fnr 17b, före konservering

Välbevarad metallkärna av järn med en ytbeläggning av koppar. Förmodligen utgör beläggningen ett kopparlod som flutit ut. På ena sidan syns en tydligt avgränsad kant, ca 3-4 mm in på skivan. Skivan är avbruten tvärs över, ungefär mitt på.

Ytan täckt av ett kompakt och finfördelat, korrosionsblandat jordskikt och därunder ett hårt, tätt, svart järnkorrosionsskikt (magnetit?)

Merparten av föremålen urlakades för att avlägsna kloridsalter i 1% natriumhydroxidlösning (NaOH) (pH 12) tills alla spår av klorider var borta. Fnr 17b och 29 urlakades i avjoniserat vatten eftersom den ena hade blandade metaller och den andra hade rester av trä.

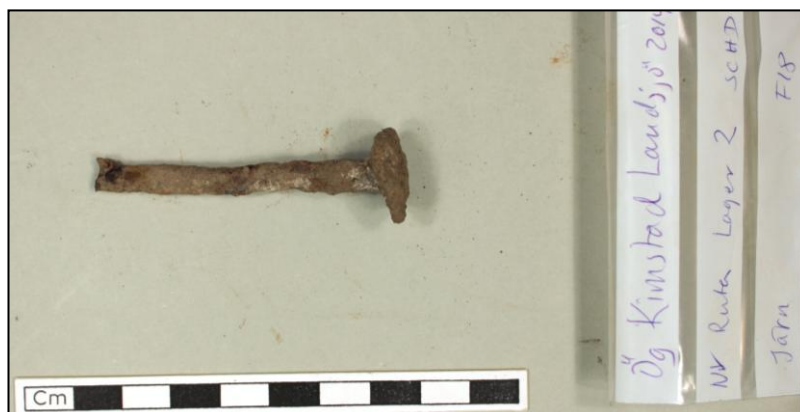
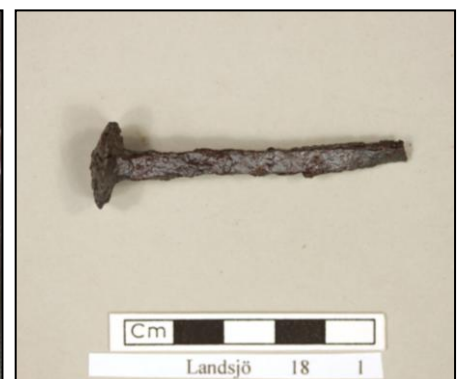
Fnr 18, före konservering

Välbevarad metallkärna och ytskikt. Spetsen avbruten.

Tunt skikt av korrosionsblandad jord och rester av murbruk.

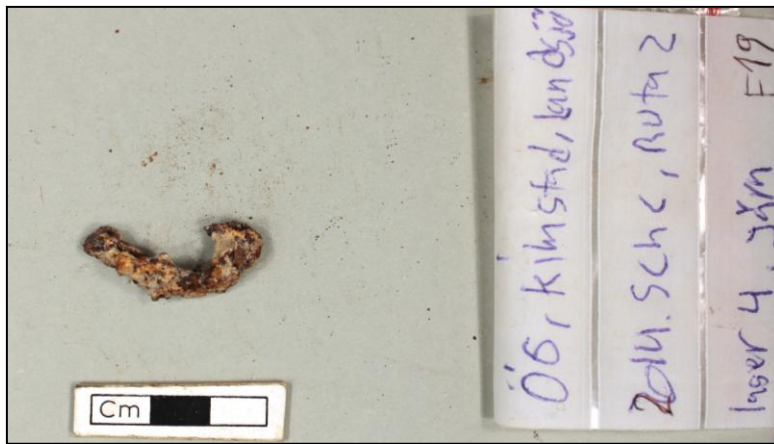
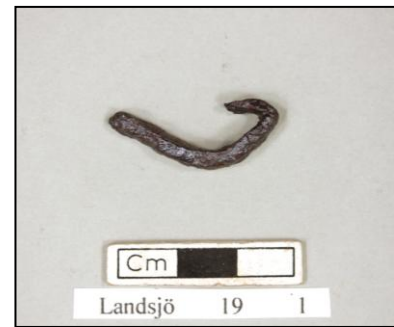
Fnr 19, före konservering

Krokig ten, förmodligen deformerat spetsparti av spik

Täckt av ett ojämnt skikt korrosionsblandat murbruk med inslag av grus och sand.

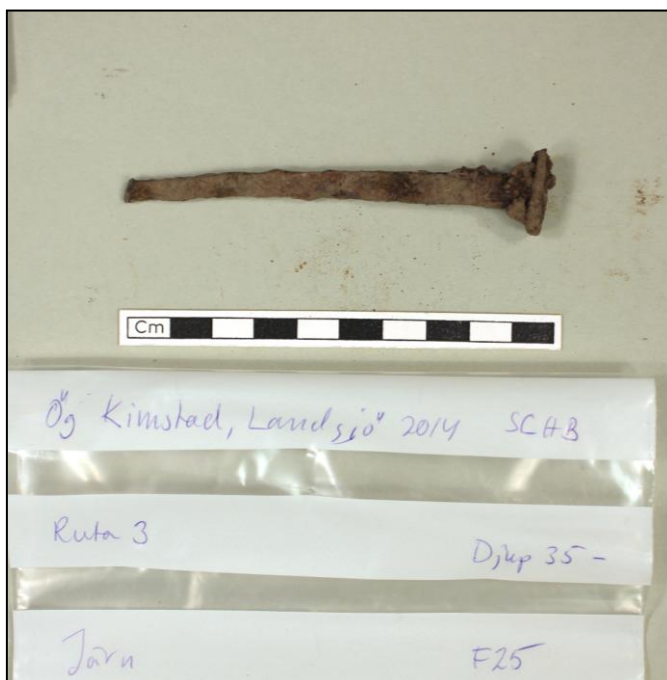
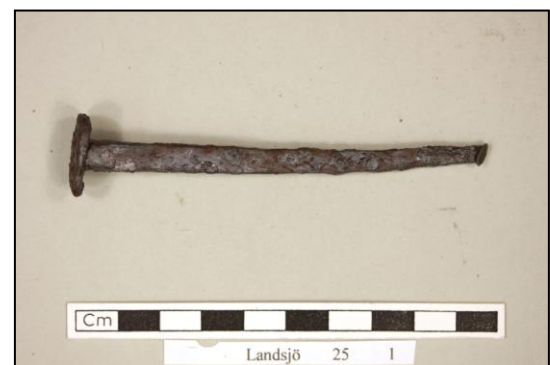
Fnr 25, före konservering

Välbevarad metallkärna och ytskikt. Spetsen avbruten.

Tunt skikt av jord med kraftigare korrosionsbildning på huvudets undersida

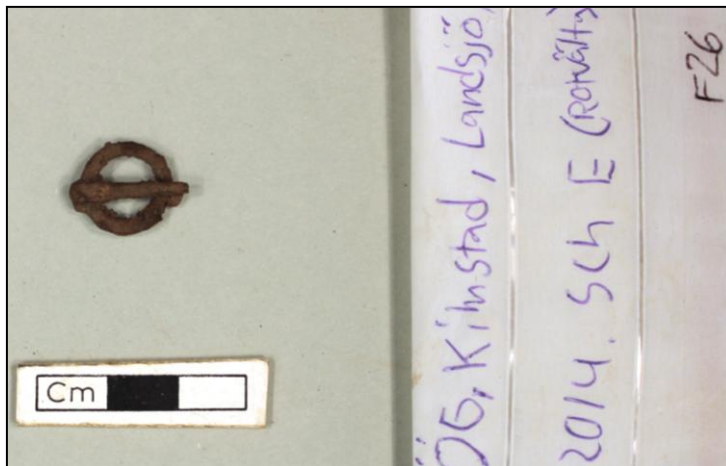
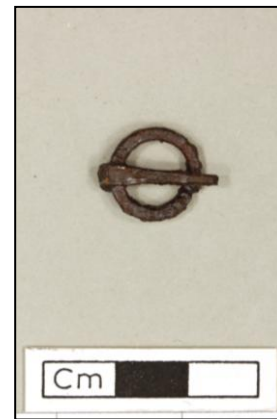
Fnr 26, före konservering

Intakt med välbevarad yta. Ringen har kvadratisk genomsärning och går lite omlott.

Tunt sandblandat jordlager över tunt magnetitskikt och välbevarad metallkärna.

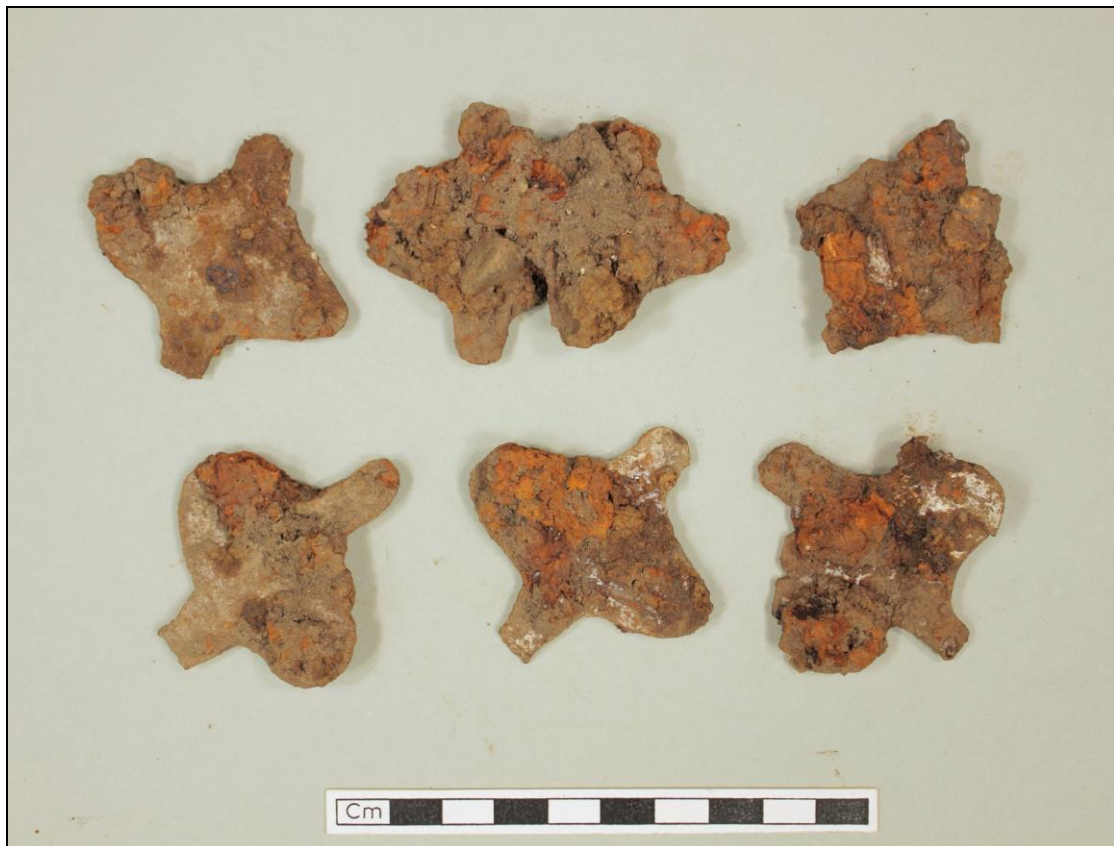
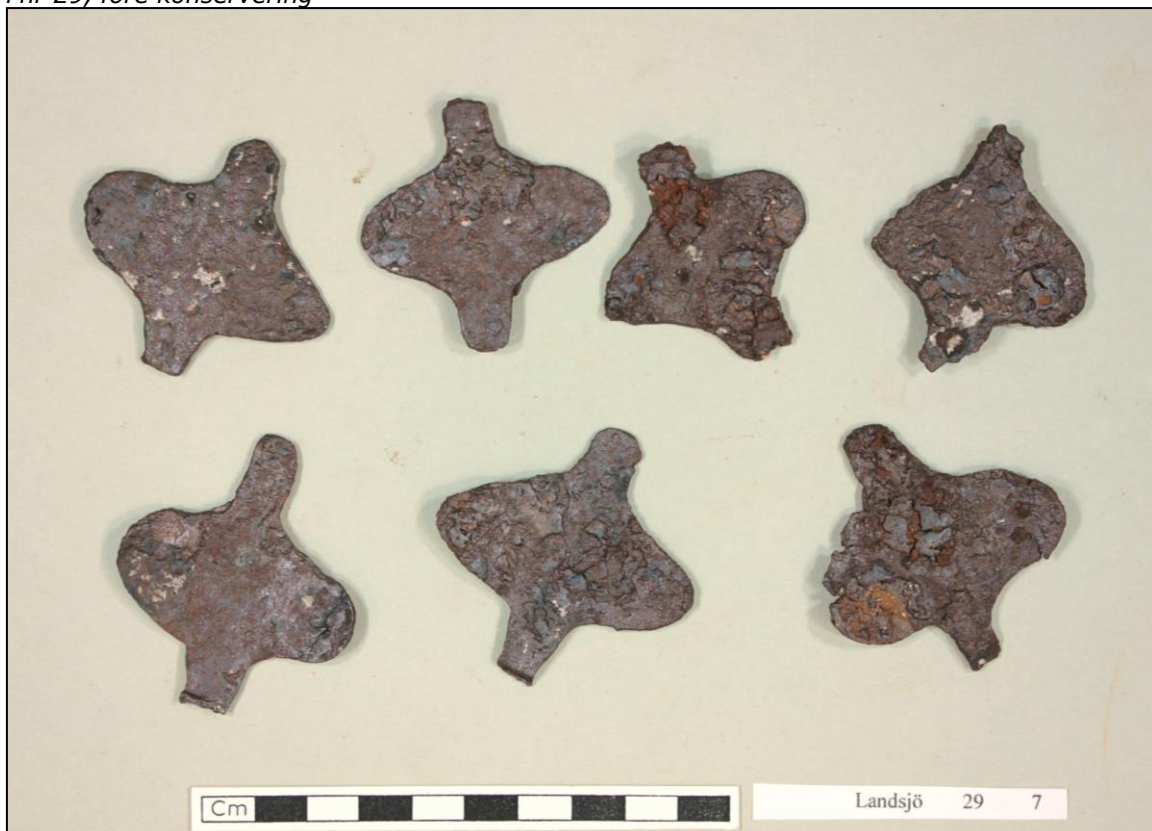
Fnr 29, före konservering

De flesta är intakta, men en har flera jack och sprickor i ena kanten och ytterligare en annan är stympad på ett av de utskjutande "bladen".

Varierande korrosionsgrad, i regel en välbevarad metallkärna. På flera var där tjocka, oregelbundna korrosionskrustor blandat med jord, sand, grus, murbruk och rester av träflisor. I några fall föreföll träresterna ha en gemensam riktning, så att det möjligen kan utgöra rester av det föremål som klamrarna suttit på. Å andra sidan så förefaller klamrarna vara oanvända eftersom de i stort sett är helt plana.
